トイレタンクの中の仕組み

トイレの 水トラブルを、 スッキリ解消!

トイレのお悩みフローチャート

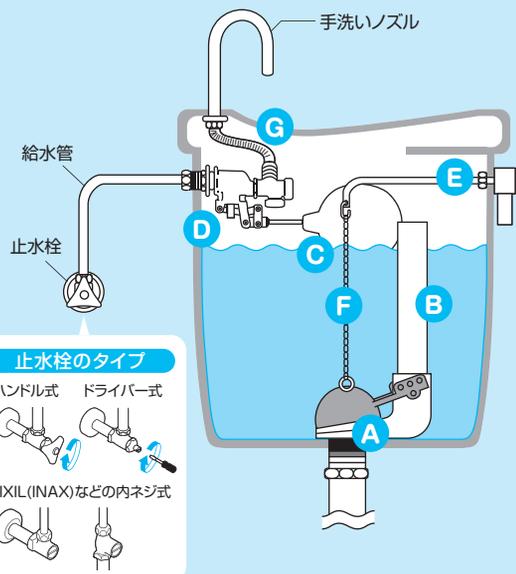
各部名称

- A** ゴムフロート
タンク内の水を流すための弁
- B** オーバーフロー管
水の溜まり過ぎを防ぎます
- C** ボールタップ
タンク内の水位を検知し、給水・止水します
- D** 弁パッキン
ボールタップ内のパッキン
- E** レバー
ゴムフロートを開くためのスイッチ
- F** クサリ
レバーとゴムフロートを運動させます
- G** ノズル連結ホース
手洗いノズルへ水を送るホース

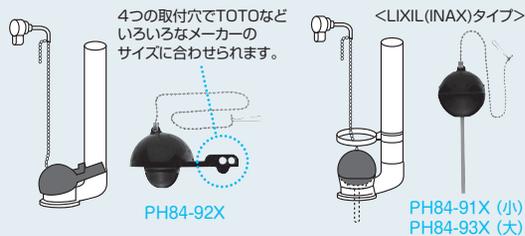
A

もっとも多い水もれ原因にはコレ。
ゴムフロートを取替える

ゴムフロートの
摩耗・破損
